PREFEITURA MUNICIPAL DE CAPELA DO ALTO

**PLANO DIRETOR DE MACRODENAGEM DO MUNICÍPIO DE
CAPELA DO ALTO**

RELATÓRIO DA VISITA TÉCNICA

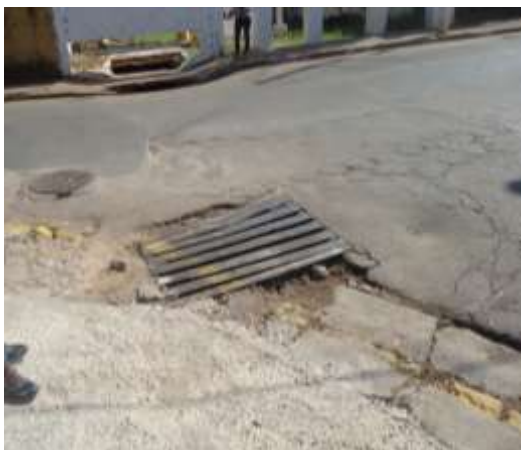
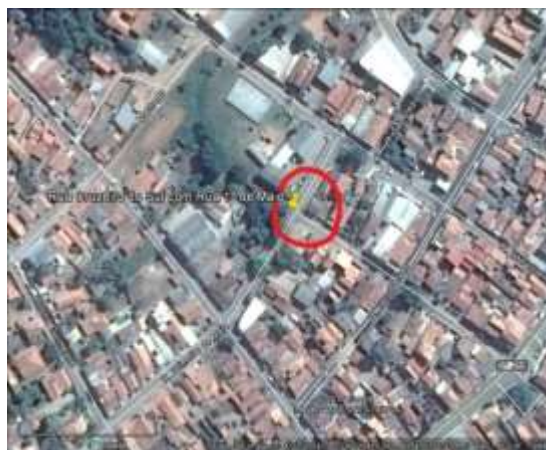
PONTO: 01

Ocorrência Registrada: Principal ponto de alagamento na área urbana. Toda água das chuvas, proveniente das ruas Cruzeiro do Sul e extensão da 1º de Maio convergem nesse ponto. A tubulação de aproximadamente 1m de diâmetro encontra-se obstruída.

Diagnóstico: insuficiência da galeria e redução da capacidade de vazão devido a obstrução.

Classificação do Problema: Microdrenagem.

Recomendação: deve ser realizado a desobstrução da galeria e verificação da capacidade de vazão. Se necessário, ampliação da galeria e instalação de valeta com grelha.

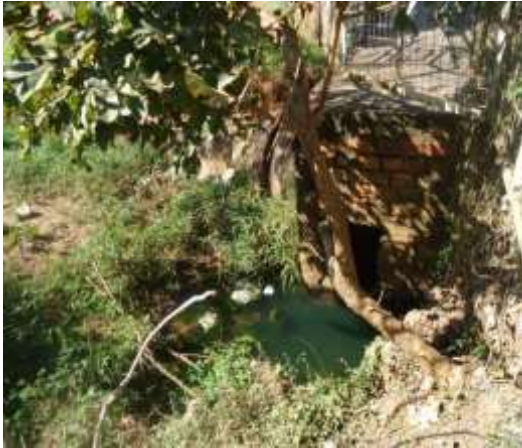
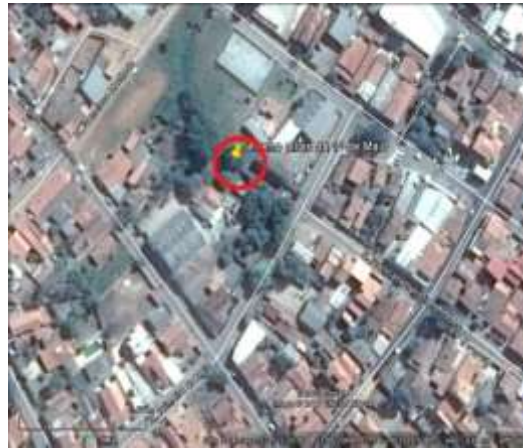
PONTO: 02

Ocorrência Registrada: As canalizações estão obstruídas e invadidas pela vegetação, sem limpeza. Quando chove, as ruas ao redor são inundadas.

Diagnóstico: insuficiência hidráulica do canal e obstruções das estruturas devido obstruções.

Classificação do Problema: Microdrenagem.

Recomendação: ampliação do canal e desobstrução das estruturas.

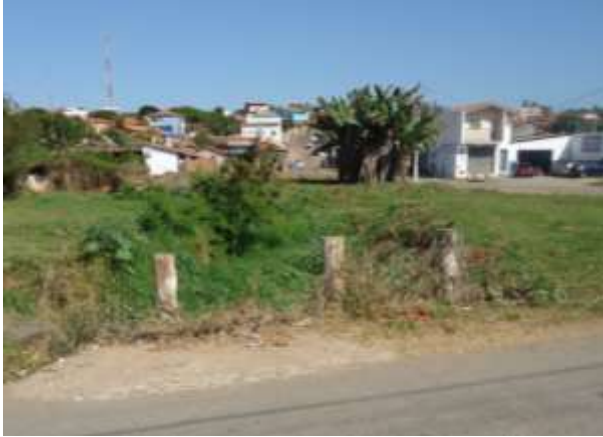
PONTO: 03

Ocorrência Registrada: Ponto de inundação, uma vez que o rio transborda, atingindo as casas e comércio, segundo moradores do local.

Diagnóstico: insuficiência da capacidade hidráulica desta travessia urbana.

Classificação do Problema: Macrodrenagem.

Recomendação: ampliação da seção do canal e da travessia.

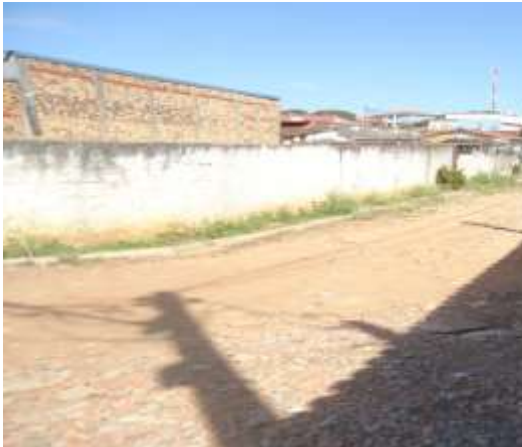
PONTO: 04

Ocorrência Registrada: A rua não possui sistema de drenagem, nem calçamento e acaba por alagar as casas, segundo relato de moradores do local.

Diagnóstico: inexistência do sistema de drenagem.

Classificação do Problema: Sistema Viário e Microdrenagem.

Recomendação: necessário a execução da pavimentação dotada do sistema de drenagem. Problema característico de Sistema Vário.

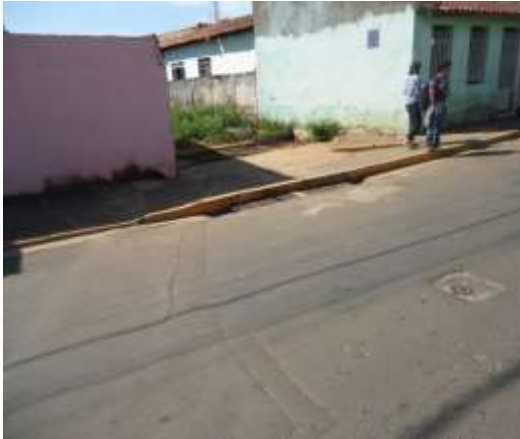
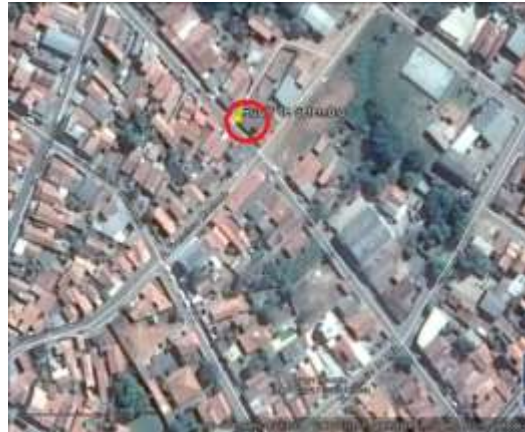
PONTO: 05

Ocorrência Registrada: Ocorrência de alagamentos,segundo relato de moradores.

Diagnóstico: insuficiência de captações e provável insuficiência do sistema de drenagem.

Classificação do Problema: Microdrenagem.

Recomendação: ampliação das captações e verificação da capacidade do sistema de drenagem existente.

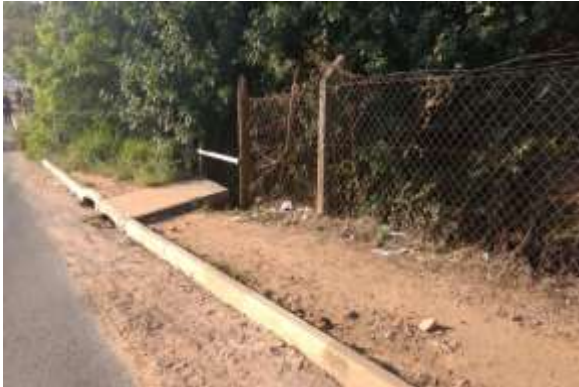
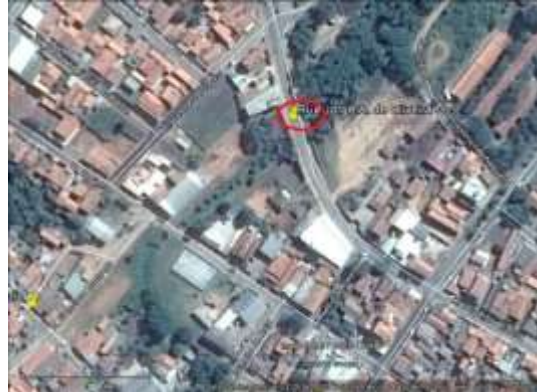
PONTO: 06

Ocorrência Registrada: Elevado processo de erosão do encontro da ponte.

Diagnóstico: elevada velocidade de escoamento do curso d'água e falta de proteção do encontro da ponte.

Classificação do Problema: Macrodrenagem.

Recomendação: Realizar a verificação da capacidade hidráulica da ponte e realizar a proteção do encontro com enrocamento.

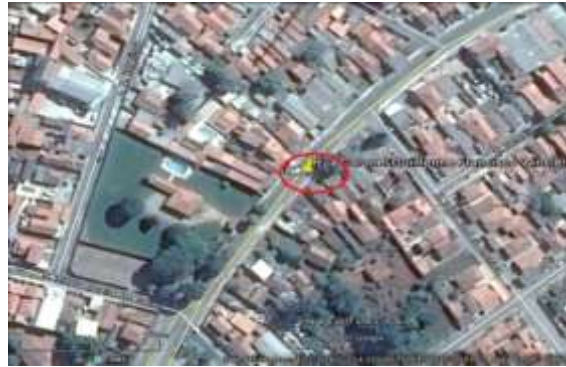
PONTO: 07

Ocorrência Registrada: Por causa das projeções da rua, a água invade a calçada (segundo Técnico da Prefeitura), as calçadas por sua vez, estão quebradas propiciando o acúmulo de água das chuvas nas mesmas.

Diagnóstico: falta de captação no sistema viário

Classificação do Problema: Sistema Viário.

Recomendação: Realizar a verificação do sistema de microdrenagem.

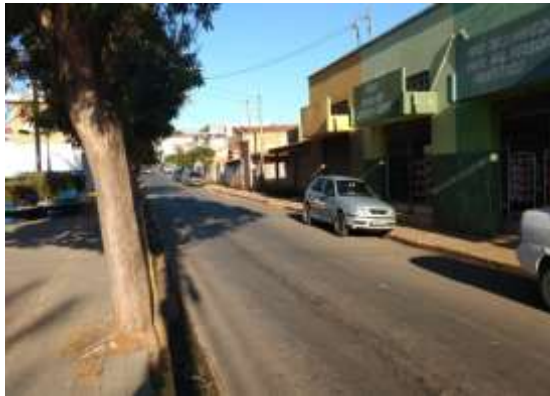
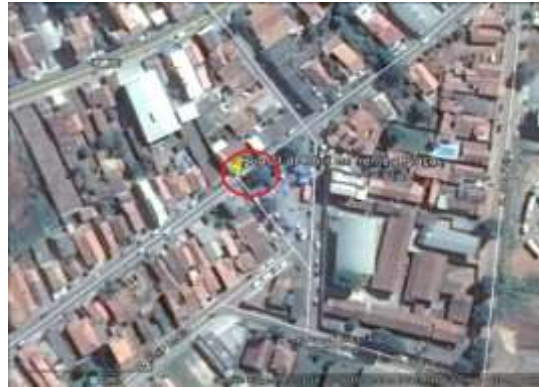
PONTO: 08

Ocorrência Registrada: Moradores afirmam que a água ultrapassa a altura da calçada, invadindo casas e comércio em fortes chuvas.

Diagnóstico: ausência do sistema de Microdrenagem.

Classificação do Problema: Microdrenagem.

Recomendação: Realizar a verificação do sistema de microdrenagem.

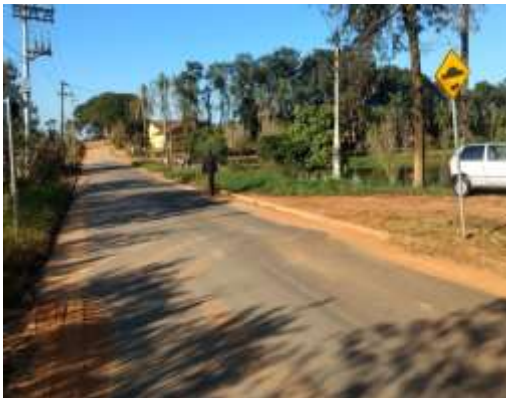
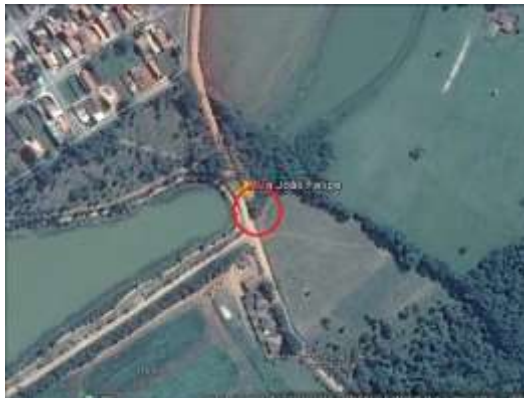
PONTO: 09

Ocorrência Registrada: Foi realizada a visita a este ponto conforme informações dos técnicos da prefeitura. No entanto conforme as informações dos moradores, não há registro de inundações.

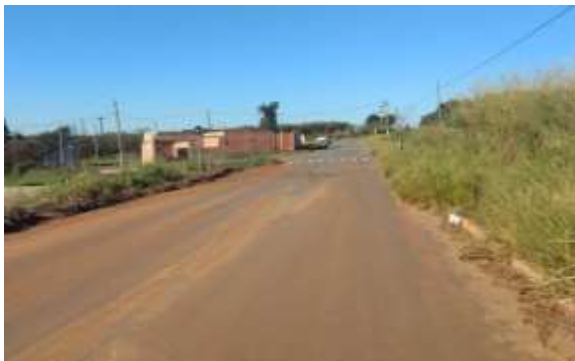
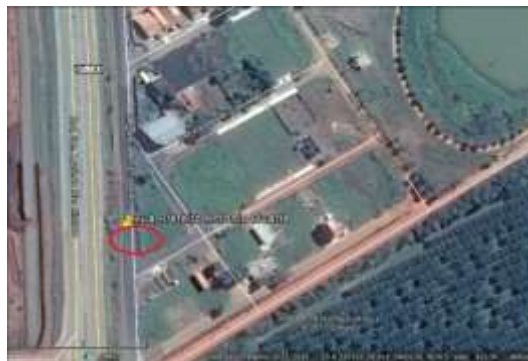
PONTO: 10

Ocorrência Registrada: Há registros anteriores de alagamentos, segundo técnico da Prefeitura, porém não se conseguiu contato com os moradores, uma vez que a altura da rua em que há relatos apresenta poucas casas, predominando os loteamentos.

Diagnóstico: ausência do sistema de microdrenagem.

Classificação do Problema: Microdrenagem.

Recomendação: Realizar a verificação do sistema de microdrenagem.

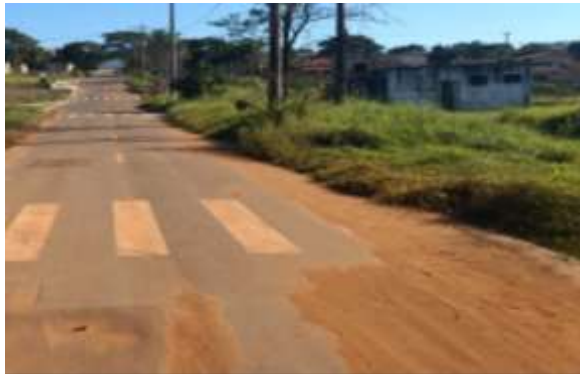
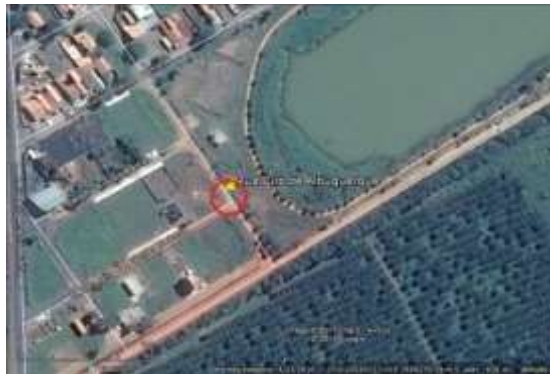
PONTO: 11

Ocorrência Registrada: Há registros anteriores de alagamentos, segundo técnico da prefeitura, porém, não conseguimos contato com os moradores, uma vez que a altura da rua em que há relatos apresenta poucas casas, predominando os loteamentos.

Diagnóstico: observam-se bocas de lobo obstruídas devido a erosão dos terrenos baldios.

Classificação do Problema: Microdrenagem.

Recomendação: Execução de curvas de nível para controle da erosão e desobstrução do sistema de captação.

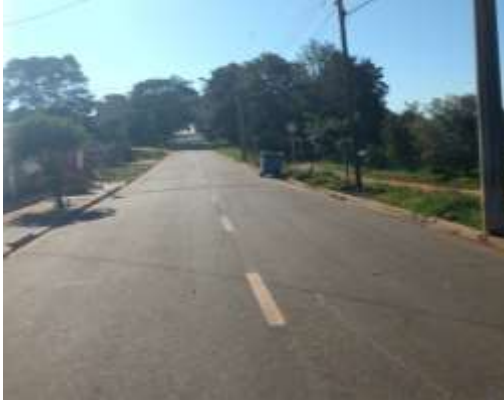
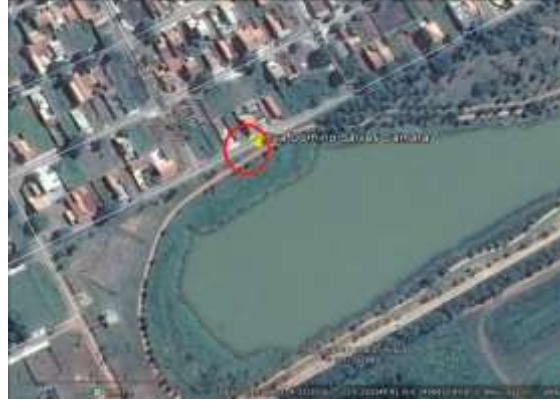
PONTO: 12

Ocorrência Registrada: Foi realizada a visita a este local. No entanto os moradores afirmam não ter problemas de inundações.

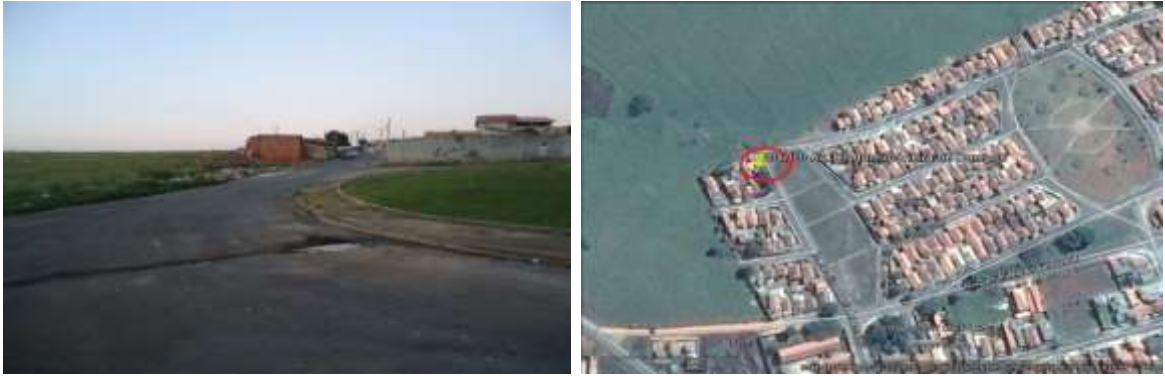
PONTO: 13

Ocorrência Registrada: Área com problemas de enxurrada.

Diagnóstico: ausência do sistema de drenagem em ponto baixo.

Classificação do Problema: Microdrenagem.

Recomendação: Realizar implantação do sistema de microdrenagem com sistema de dissipação de energia no lançamento.

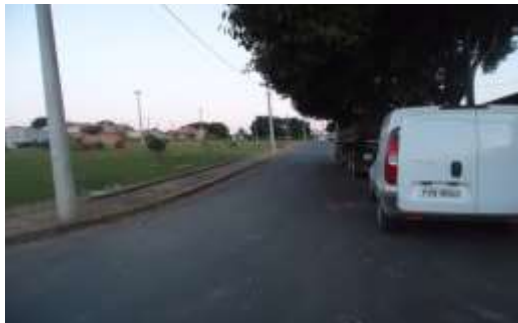
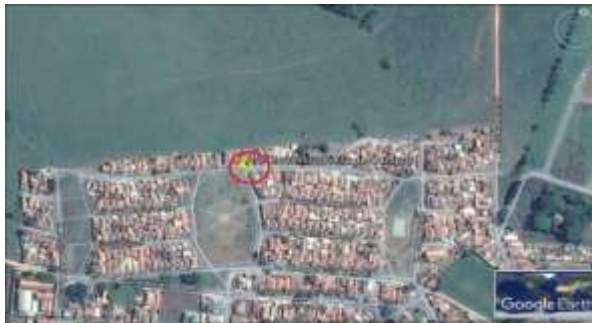
PONTO: 14

Ocorrência Registrada: Foi realizada a visita a este local. No entanto os moradores afirmam não ter problemas de inundações.

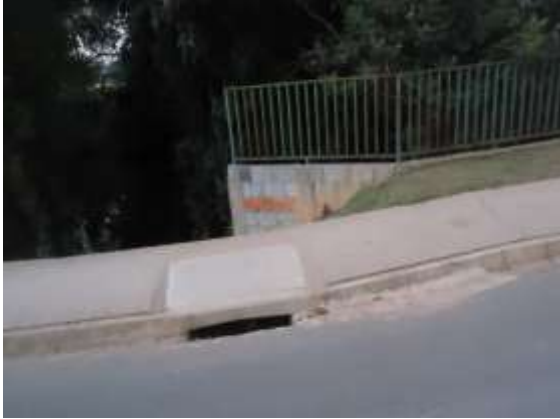
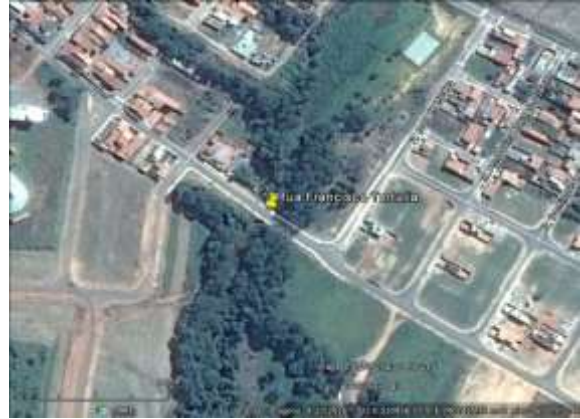
PONTO: 15

Ocorrência Registrada: Segundo relato de técnico da prefeitura, esta área sofre com alagamentos.

Diagnóstico: possível insuficiência de capacidade da travessia.

Classificação do Problema: Macrodrenagem.

Recomendação: realizar a verificação da capacidade de vazão desta travessia e se necessário, realizar a ampliação.

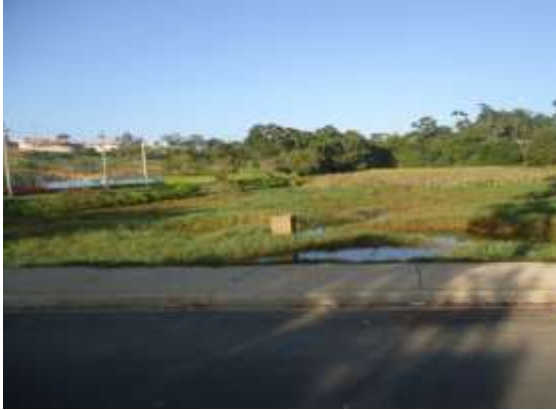
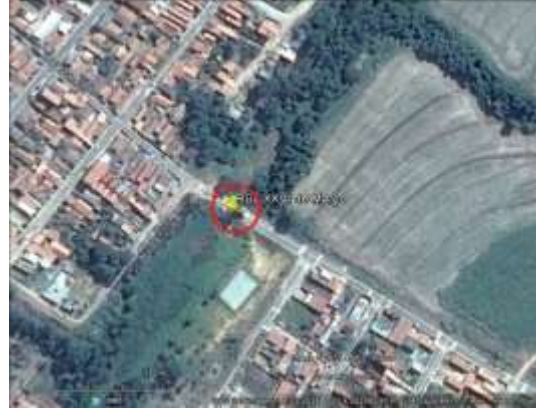
PONTO: 16

Ocorrência Registrada: Após a intervenção realizada no sistema viário não houve relatos de inundações.

Diagnóstico: área baixa e de várzea.

Classificação do Problema: Macrodrenagem.

Recomendação: manter a várzea existente para evitar futuros alagamentos.

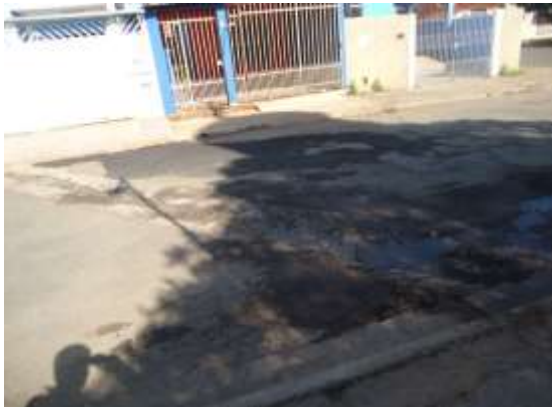
PONTO: 17

Ocorrência Registrada: Não há relatos de problemas. As pequenas intervenções feitas no local foram suficientes para conter os problemas. Em consulta aos moradores locais, foi apenas questionado o tipo de solução adotada.

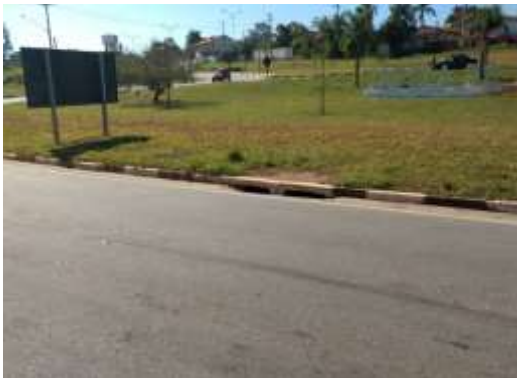
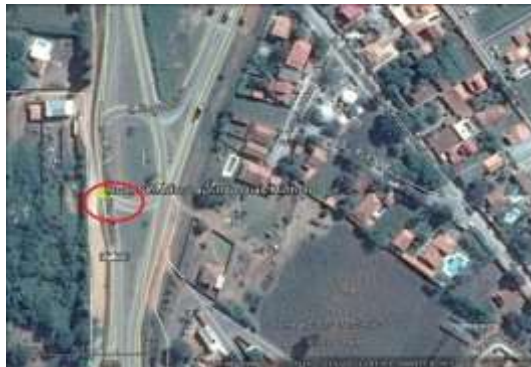
PONTO: 18

Ocorrência Registrada: Relatos de acúmulo de água.

Diagnóstico: captação (bocas de lobo) mal posicionada.

Classificação do Problema: Sistema Viário e Microdrenagem.

Recomendação: instalação de captação nos pontos baixos.

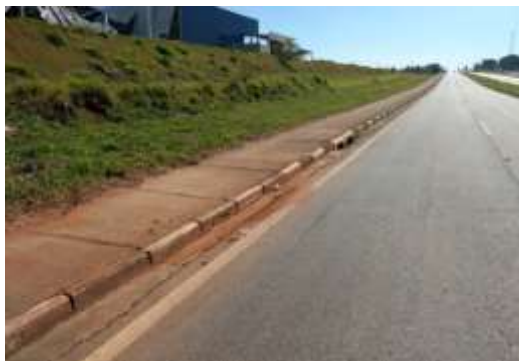
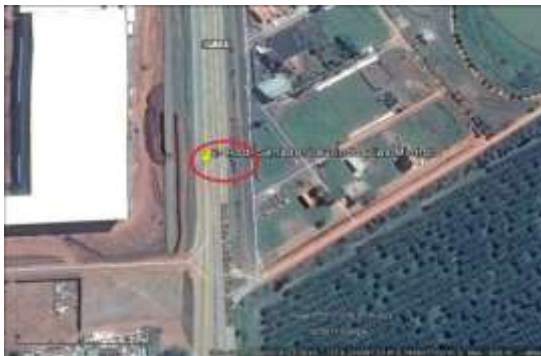
PONTO: 19

Ocorrência Registrada: Acúmulo de água. As poucas bocas de lobo presente estão mal posicionadas.

Diagnóstico: sistema de captação insuficiente (poucas bocas de lobo) e mal posicionamento.

Classificação do Problema: Sistema Viário e Microdrenagem.

Recomendação: aumentar o sistema de captação e instalação nos pontos baixos.

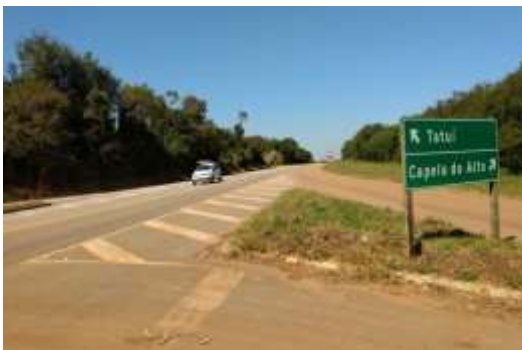
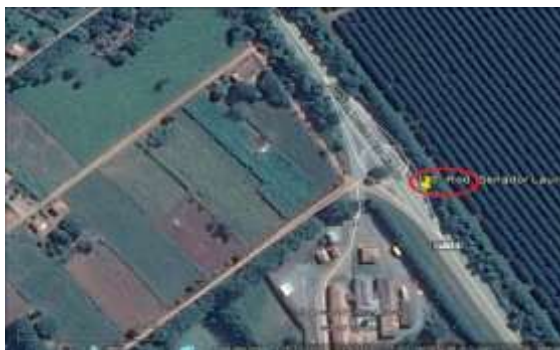
PONTO: 20

Ocorrência Registrada: conforme o relato dos técnicos da prefeitura ocorre o acúmulo de água na pista, deixando os carros suscetíveis a aquaplanagem.

Diagnóstico: sistema de drenagem da rodovia inexistente.

Classificação do Problema: Sistema Viário.

Recomendação: instalação de valetas de drenagem.

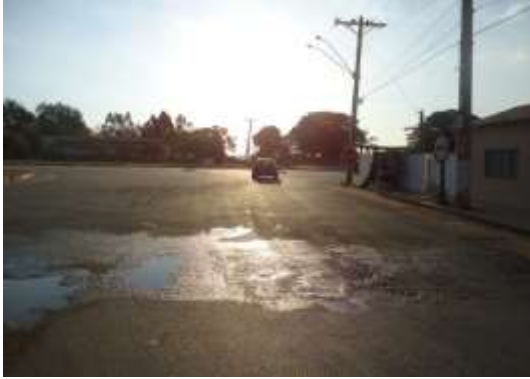
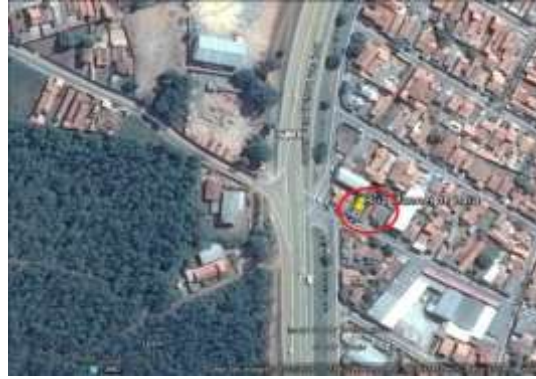
PONTO: 21

Ocorrência Registrada: As águas das chuvas descem em direção as casas, e essas, por sua vez, estão abaixo do nível da rua, facilitando a entrada dessas águas.

Diagnóstico: ausência do sistema de captação.

Classificação do Problema: Microdrenagem.

Recomendação: instalação de canaletas e dispositivos para condução das águas.

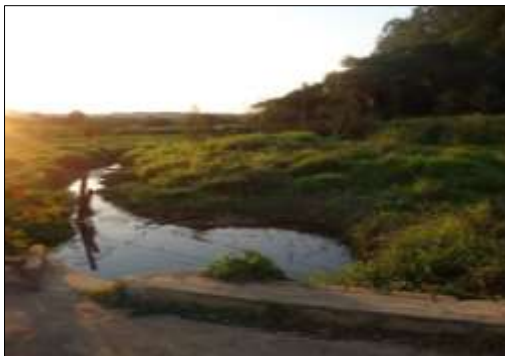
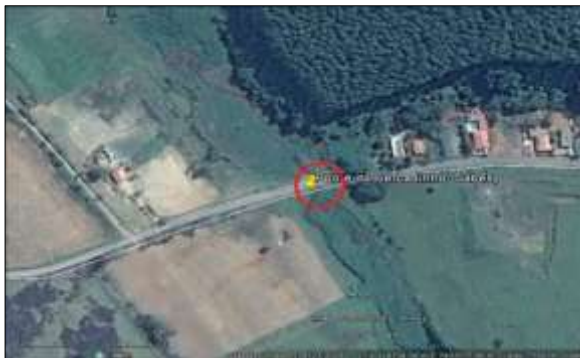
PONTO: 22

Ocorrência Registrada: Não há relatos de problemas no local.

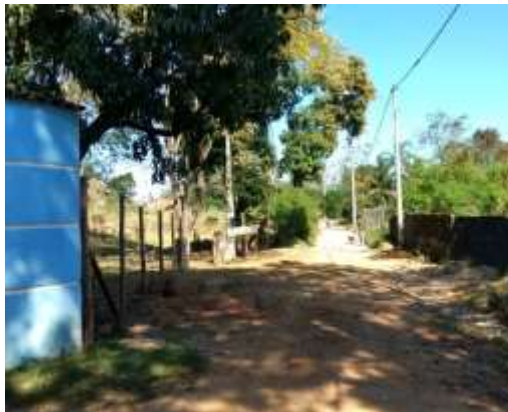
PONTO: 23

Ocorrência Registrada: conforme o relato de moradores, a água fica acumulada em alguns pontos.

Diagnóstico: via não pavimentada e sem sistema de microdrenagem.

Classificação do Problema: Sistema Viário e Microdrenagem.

Recomendação: realizar a pavimentação do sistema viário com a correta adequação do sistema de microdrenagem nos pontos baixo do sistema viário.

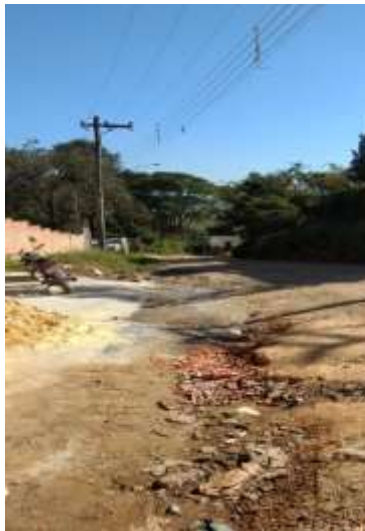
PONTO: 24

Ocorrência Registrada: local com vazão de água superficial sem controle e com elevada velocidade.

Diagnóstico: a elevada velocidade causa buracos e remoção do calçamento.

Classificação do Problema: Sistema Viário e Microdrenagem.

Recomendação: instalação de valeta de drenagem.

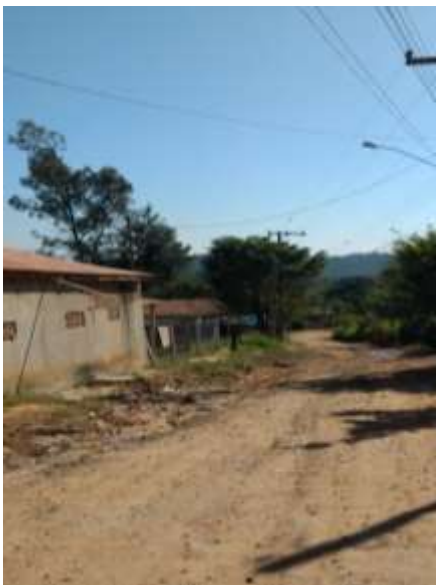
LOCAL: Rua Honório Machado de Oliveira.

Ocorrência Registrada: Ponto de enxurrada.

Diagnóstico: via sem pavimentação e sem sistema de microdrenagem.

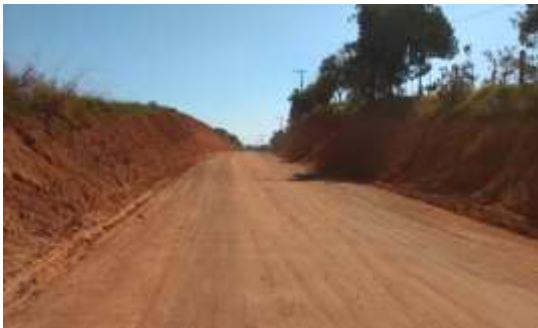
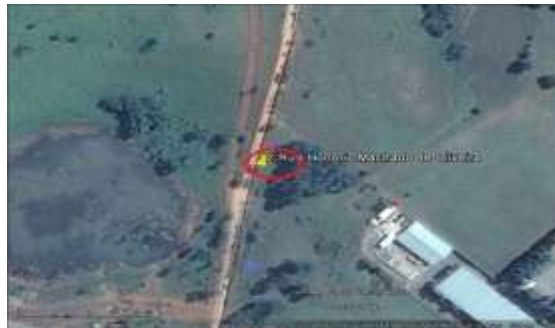
PONTO: 26

Ocorrência Registrada: local com enxurrada conforme o relato do técnico da prefeitura.

Diagnóstico: estrada não pavimentada e sem sistema de drenagem

Classificação do Problema: Sistema Viário e Microdrenagem.

Recomendação: execução de valetas de drenagem nos pés do talude.

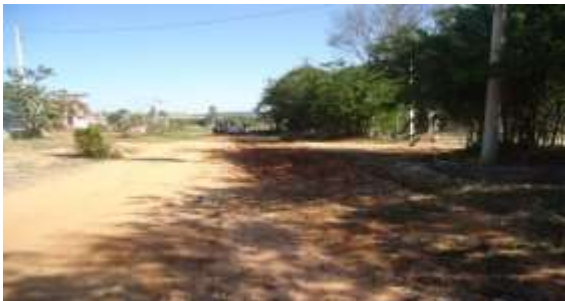
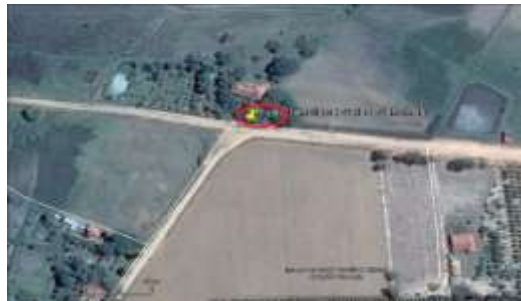
PONTO: 27

Ocorrência Registrada: local de acúmulo de água.

Diagnóstico: o solo encontra-se erodido, o sistema de captação e drenagem das águas fluviais são poucos e ineficientes, segundo vereador.

Classificação do Problema: Sistema Viário e Microdrenagem.

Recomendação: execução de valeta de drenagem.

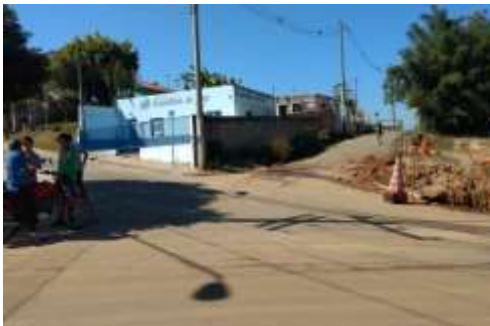
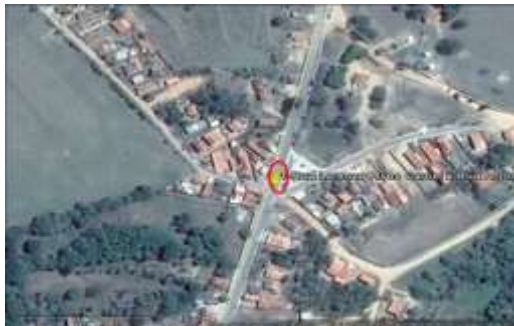
LOCAL: Rua Lorenzo Alves Carriel com Rua Antônio C. Cléto.

Ocorrência Registrada: Nos pontos mais baixos da Rua Lorenzo Alves Carriel ocorrem alagamentos das casas.

Diagnóstico: ausência do sistema de drenagem.

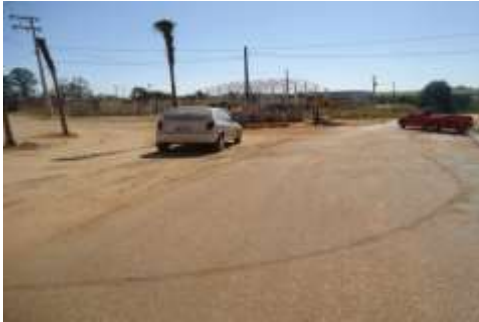
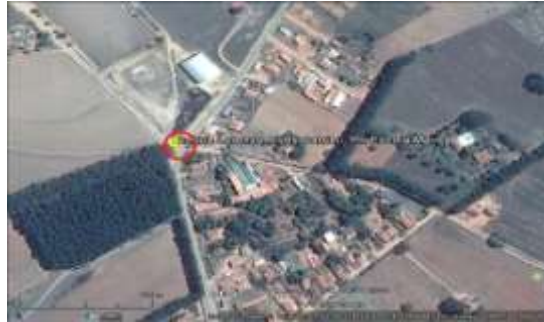
LOCAL: Continuação da Rua Lorenzo Alves Carriel na altura do nº 620, próximo a escola Marisa.

Ocorrência Registrada: As águas pluviais das ruas adjacentes a Lorenzo Alves Carriel convergem nesse ponto quando chove, com isso há problemas de enxurrada.

Diagnóstico: ausência do sistema de drenagem.

Classificação do Problema: Microdrenagem.

Recomendação: instalação do sistema de microdrenagem.

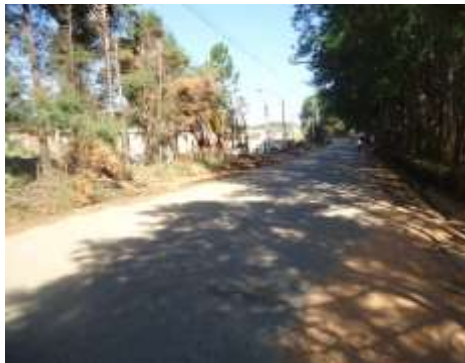
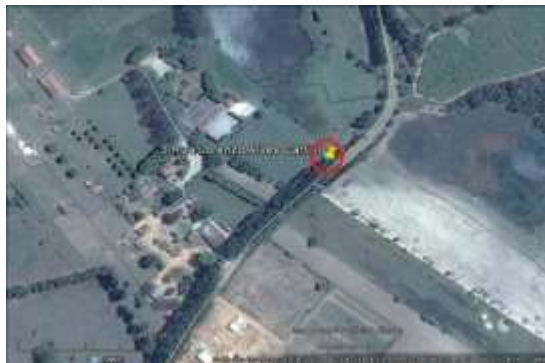
PONTO: 30

Ocorrência Registrada: não houve informações de problemas neste ponto.

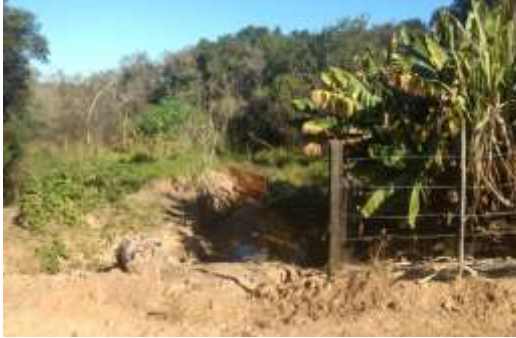
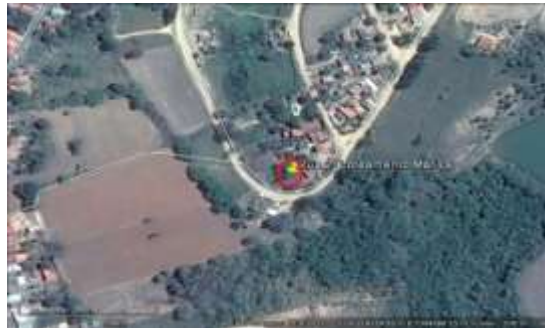
PONTO: 31

Ocorrência Registrada: A água do rio atinge altos níveis nesse ponto em épocas de chuva, em consequência disso, as casas que foram construídas a margem do rio é inundada numa altura aproximada de 1m, segundo relatos dos moradores.

Diagnóstico: as residências estão construídas na área do leito maior do rio, o que causa as inundações nas casas.

Classificação do Problema: Macrodrenagem.

Recomendação: relocação das residências afetadas ou ampliação da capacidade do córrego. Deve-se verificar se as residências afetadas estão dentro da área de preservação permanente conforme o enquadramento do curso d'água.

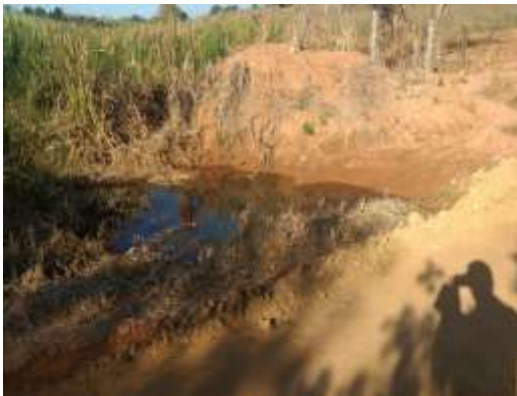
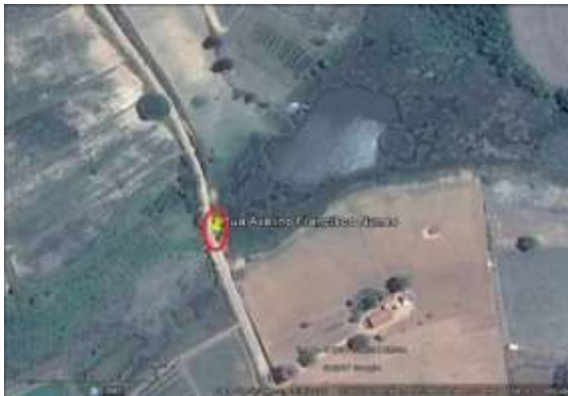
PONTO: 32

Ocorrência Registrada: A rua não apresenta calçamento, a travessa é composta por aterro sob uma manilha.

Diagnóstico: Em períodos chuvosos esse local inunda, deixando a população rural “ilhada”.

Classificação do Problema: Sistema Viário e Microdrenagem.

Recomendação: aumento da seção da travessia.

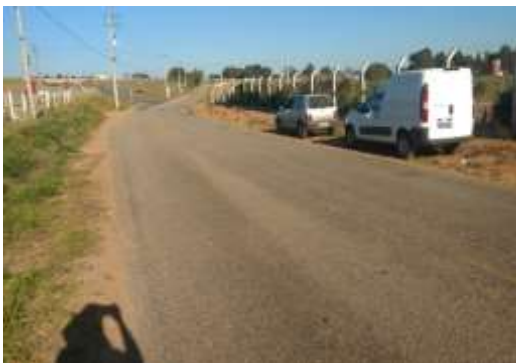
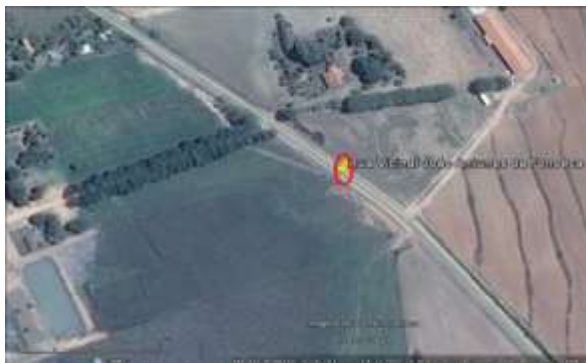
PONTO: 33

Ocorrência Registrada: acúmulo de água.

Diagnóstico: Com a construção da Rodovia Raposo Tavares, houve elevação da pista adjacente, com isso a parte baixa da rua recebe toda água da chuva, sem ter para onde escoar.

Classificação do Problema: Sistema Viário e Microdrenagem.

Recomendação: execução de valeta de proteção e sistema de drenagem.

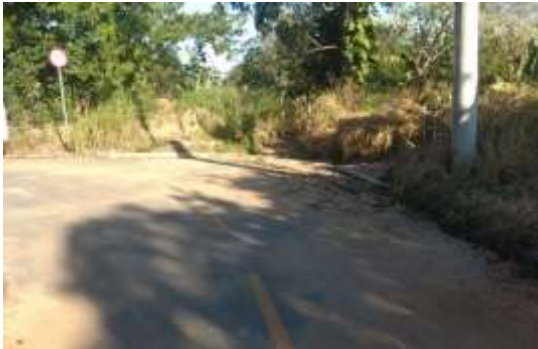
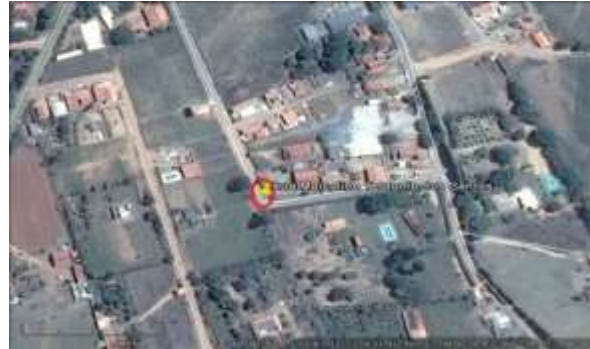
PONTO: 34

Ocorrência Registrada: acúmulo de água.

Diagnóstico: A água da chuva fica parada neste local, sem ter para onde escoar.

Classificação do Problema: Sistema Viário e Microdrenagem.

Recomendação: instalação de caixa de infiltração.

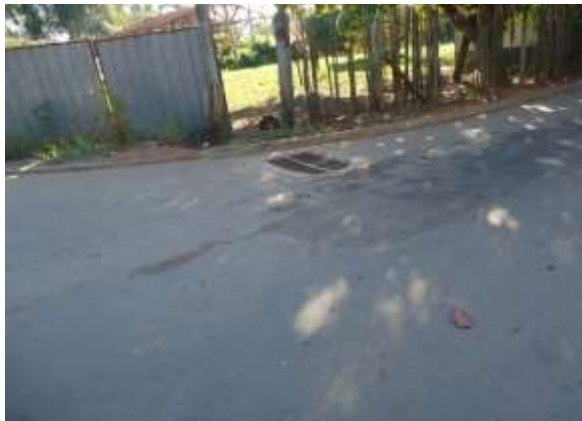
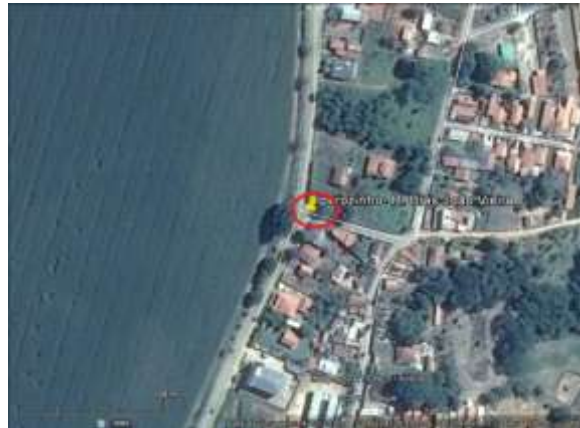
LOCAL: Rua Brás João Vieira, Iperózinho.

Ocorrência Registrada: já houve relatos de inundações neste local a aproximadamente 6 (seis) anos.

Diagnóstico: Atualmente este ponto apresenta rede de captação de águas pluviais.

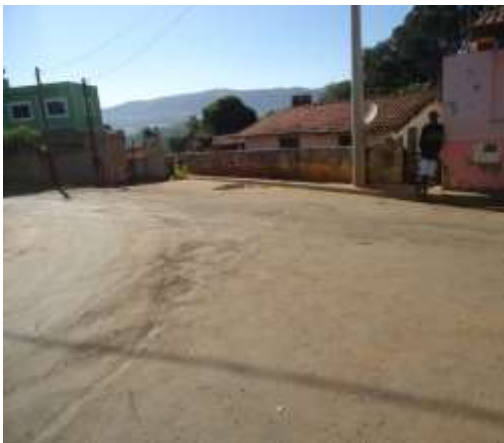
PONTO: 36

Ocorrência Registrada: conforme as informações dos moradores há inundações neste local.

Diagnóstico: As maiorias das casas estão consideravelmente em uma cota abaixo do nível da rua.

Classificação do Problema: Sistema Viário e Microdrenagem.

Recomendação: adequação do sistema viário e instalação de microdrenagem.

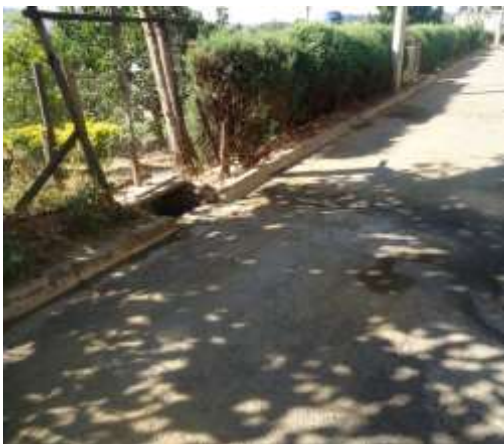
PONTO: 37

Ocorrência Registrada: Ponto de acúmulo de água, segundo moradores.

Diagnóstico: insuficiência do sistema de captação.

Classificação do Problema: Microdrenagem.

Recomendação: aumento do sistema de captação (bocas de lobo).

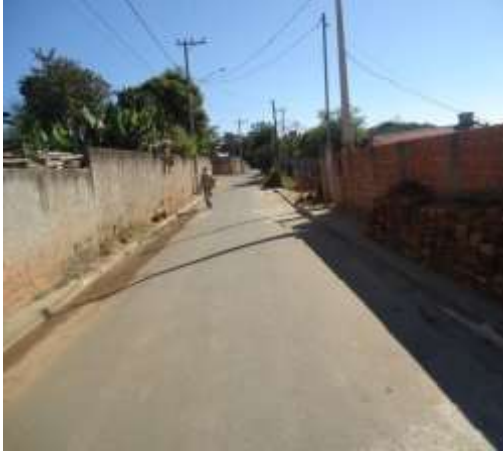
PONTO: 38

Ocorrência Registrada: Ponto de acúmulo de água, segundo moradores.

Diagnóstico: ausência do sistema de microdrenagem.

Classificação do Problema: Microdrenagem.

Recomendação: implantação de sistema de microdrenagem.

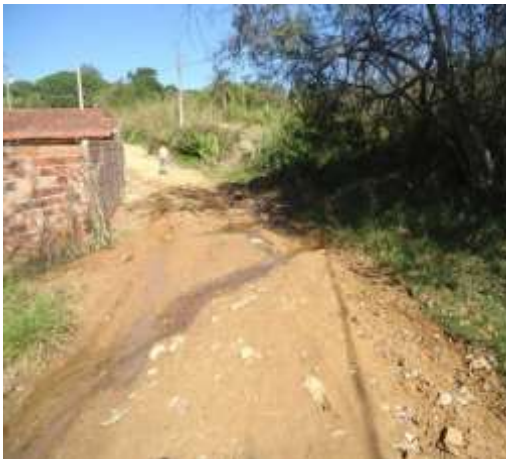
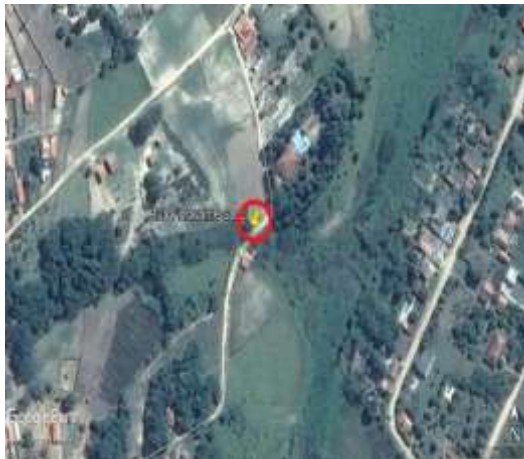
LOCAL: Iperózinho, Rua FioravanteSacci.

Ocorrência Registrada: local de inundações conforme informação do morador.

Diagnóstico: travessia de córrego intermitente sem estrutura adequada de drenagem

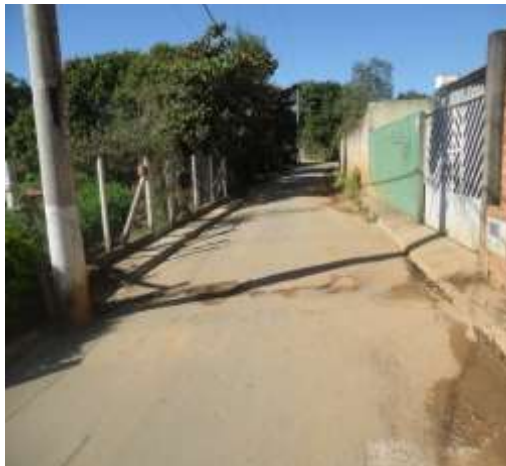
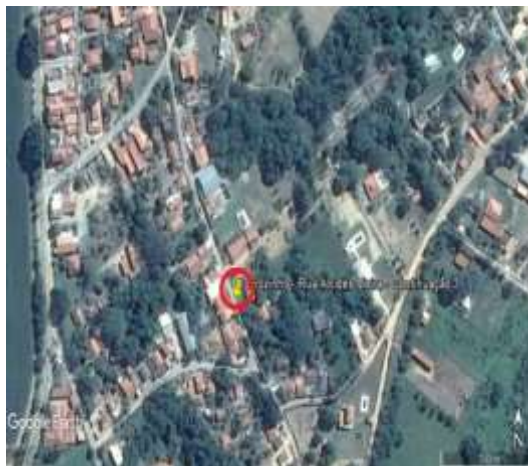
LOCAL: Iperózinho, Rua Alcides Vieira, continuação 3.

Ocorrência Registrada: Ponto de acúmulo de água conforme informações dos moradores.

Diagnóstico: ausência do sistema de microdrenagem.

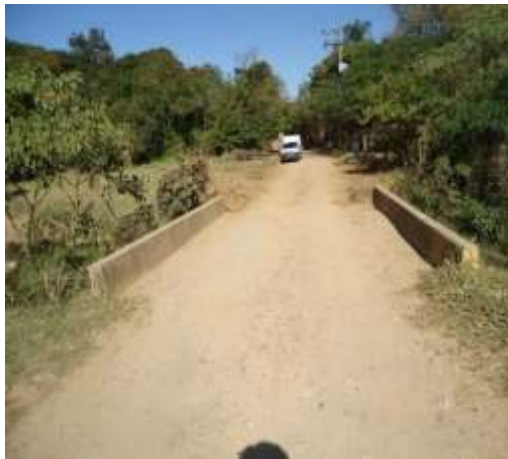
LOCAL: Iperózinho, Rua José Mei Cabral Júnior.

Ocorrência Registrada: conforme a informação dos técnicos da Prefeitura ao chover o nível da água sobe e transborda a ponte.

Diagnóstico: seção hidráulica insuficiente.

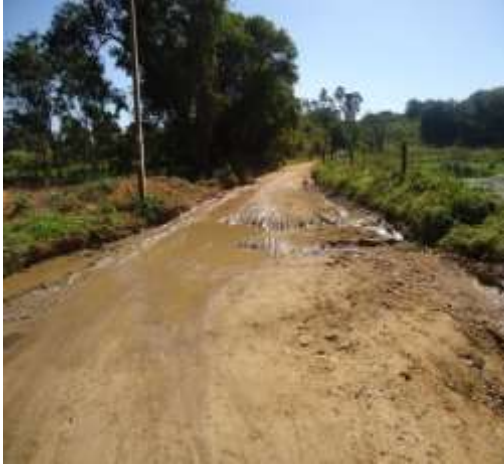
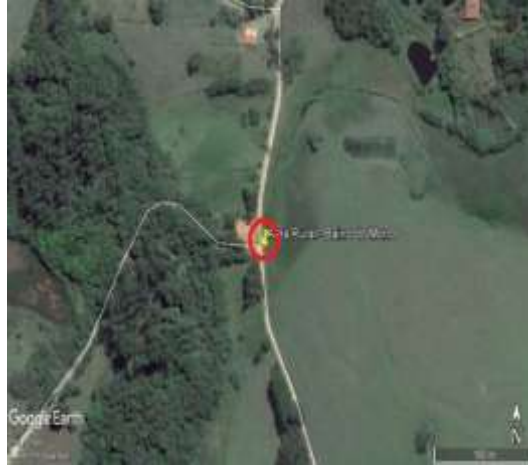
LOCAL: Área rural, Bairro do Morro.

Ocorrência Registrada: Ao chover, a água alaga este ponto, tornando a passagem impossível e deixando os moradores sem acesso.

Diagnóstico: ausência de bueiro de talvegue.

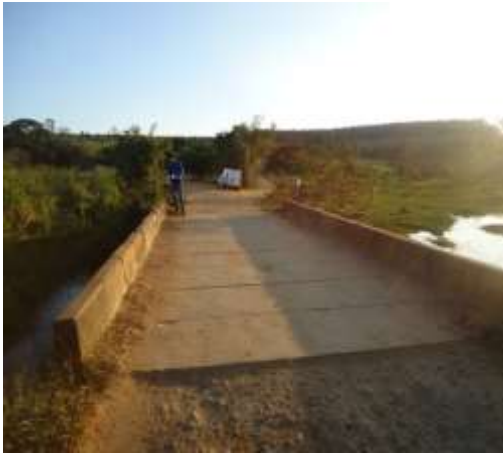
PONTO: 43

Ocorrência Registrada: de acordo com os técnicos da PMCA esta travessia transborda impossibilitando a passagem de veículos.

Diagnóstico: insuficiência do bueiro de greide do sistema viário.

Classificação do Problema: Sistema Viário e Macrodrenagem.

Recomendação: implantação de um bueiro de greide com capacidade adequada.

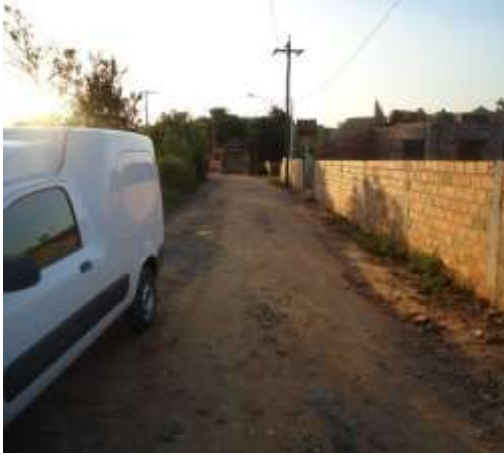
PONTO: 44

Ocorrência Registrada: Ponto de acúmulo de água, segundo moradores.

Diagnóstico: via não pavimentada e sem sistema de drenagem.

Classificação do Problema: Sistema Viário e Microdrenagem.

Recomendação: implantação de um sistema viário dotado de sistema de microdrenagem.

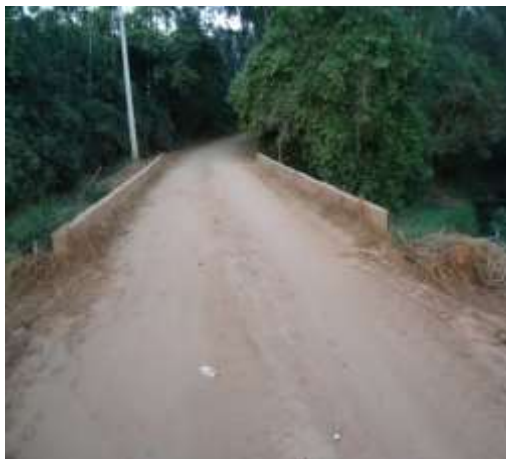
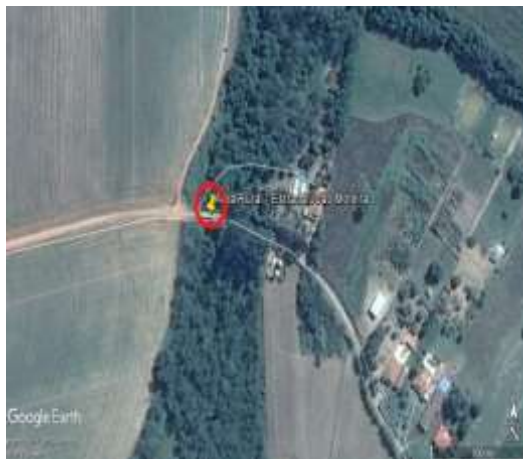
PONTO: 45

Ocorrência Registrada: Não houve identificação de inundações neste local.

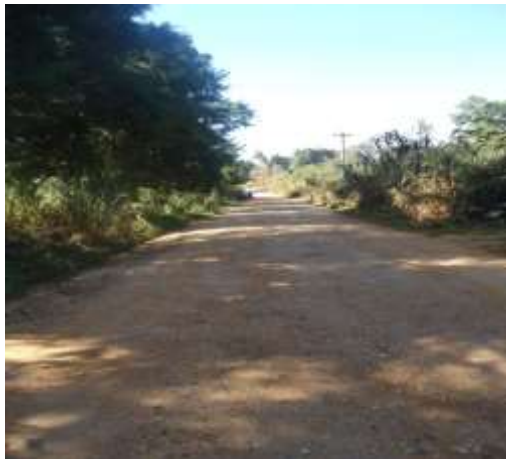
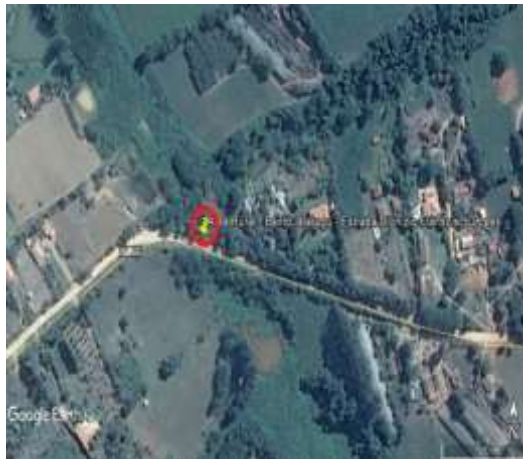
LOCAL: Área rural, Bairro Iataruçu, Estrada Dionízio Francisco Lopes.

Ocorrência Registrada: conforme informações de morador, possível ponto de alagamento.

Diagnóstico: via não pavimentada e sem sistema de drenagem.

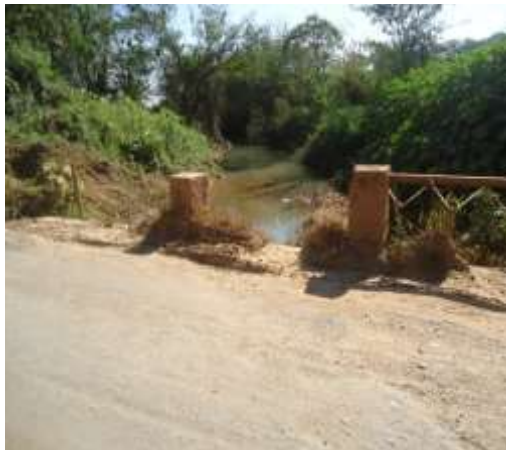
PONTO: 47

Ocorrência Registrada: Não houve queixas neste local.

Diagnóstico: travessia sem guarda corpo, no entanto não há relatos de transbordamento desta travessia.

Classificação do Problema: recuperação estrutural de OAE.

Recomendação: recuperação da estrutura de proteção da OAE.

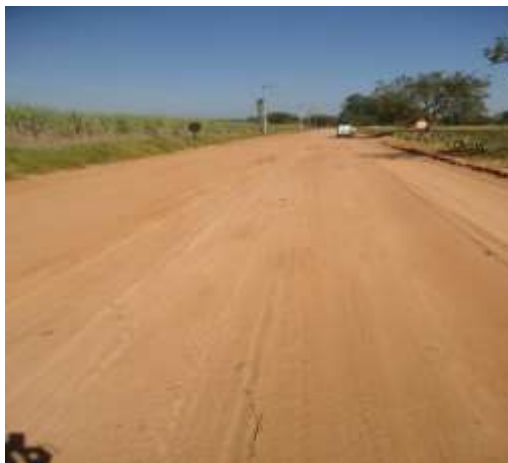
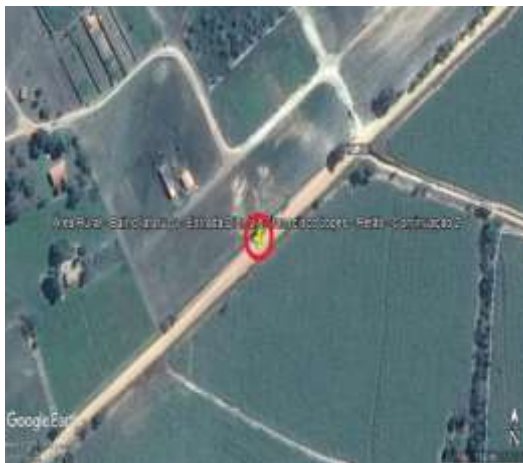
LOCAL: Área rural, Bairro Iataruçu, Estrada Dionízio Francisco Lopes, retão, continuação 2.

Ocorrência Registrada: conforme a informação de técnicos da Prefeitura, ocorre o acúmulo de água neste local, em aproximadamente 200m da estrada, impossibilitando a passagem de moradores.

Diagnóstico: estrada sem pavimentação e sem sistema de drenagem

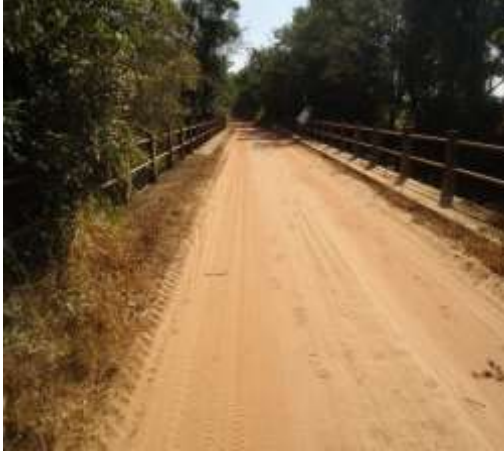
PONTO: 49

Ocorrência Registrada: de acordo com a informação dos técnicos da Prefeitura, ocorre o transbordamento do rio nesta travessia.

Diagnóstico: insuficiência da seção hidráulica desta travessia.

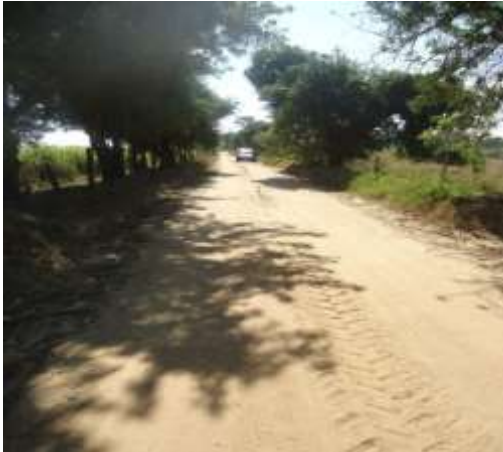
LOCAL: Área rural, Estrada do Ribeirão.

Ocorrência Registrada: conforme informação dos técnicos da Prefeitura, neste local ocorre o acúmulo de água.

Diagnóstico: estrada sem pavimentação e sem sistema de drenagem.

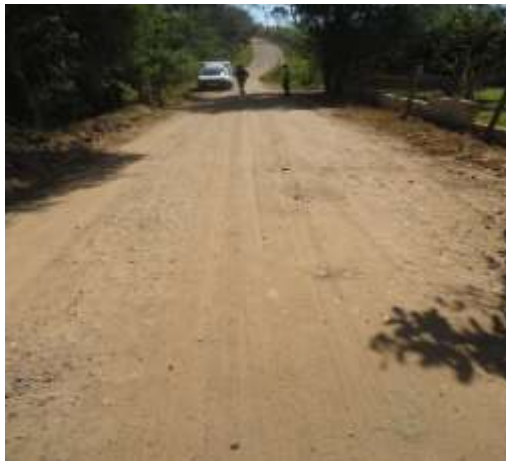
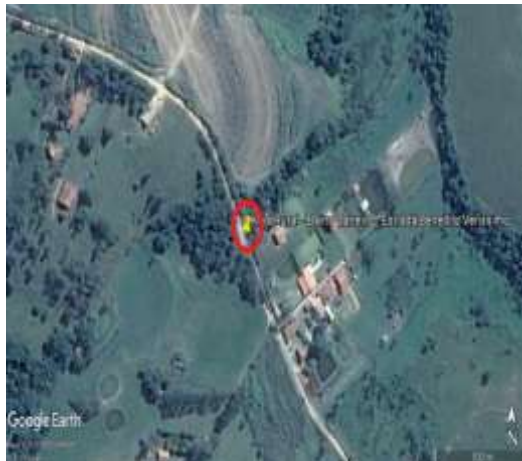
LOCAL: Área rural, Bairro Barreiro, Estrada Benedito Veríssimo.

Ocorrência Registrada: conforme a informação do morador, ocorre alagamento neste local.

Diagnóstico: via não pavimentada e ausência do sistema de drenagem.

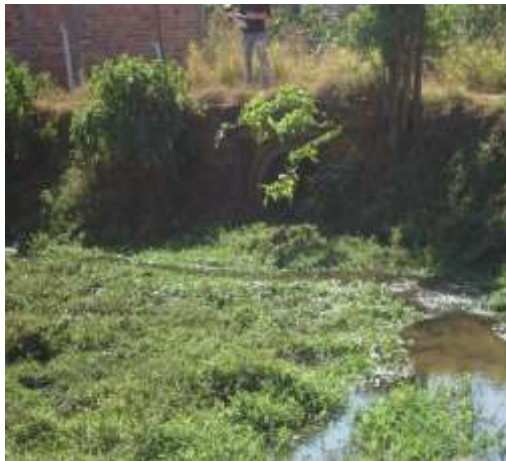
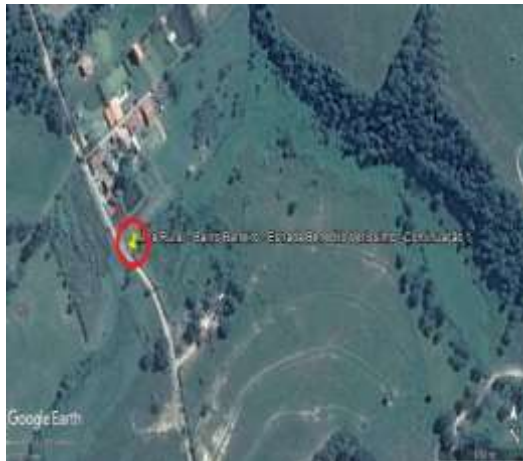
LOCAL: Área rural, Bairro Barreiro, Estrada Benedito Veríssimo, continuação 1.

Ocorrência Registrada: Ponto de inundação, segundo morador.

Diagnóstico: insuficiência da galeria sob a via.
