PREFEITURA MUNICIPAL DE CAPELA DO ALTO

**PLANO DIRETOR DE MACRODENAGEM DO MUNICÍPIO DE
CAPELA DO ALTO**

RELATÓRIO DA VISITA TÉCNICA

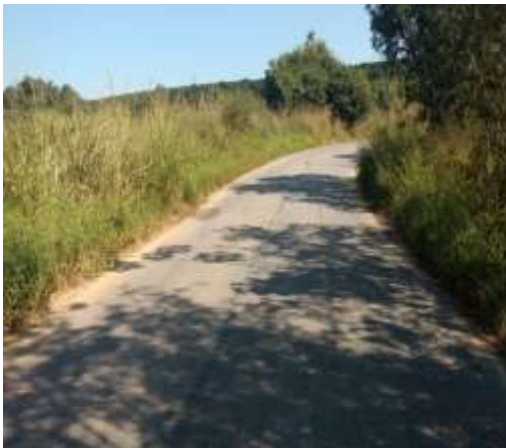
LOCAL: Nó de simulação 8, Estrada Darcy Mariano.

Ocorrência Registrada: conforme informação dos técnicos da Prefeitura, este local apresenta inundação.

Diagnóstico: insuficiência da travessia.

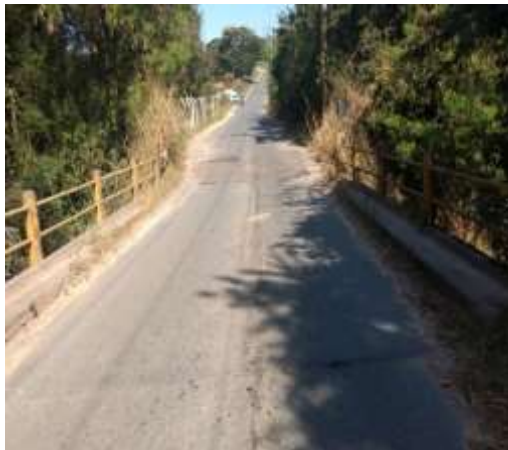
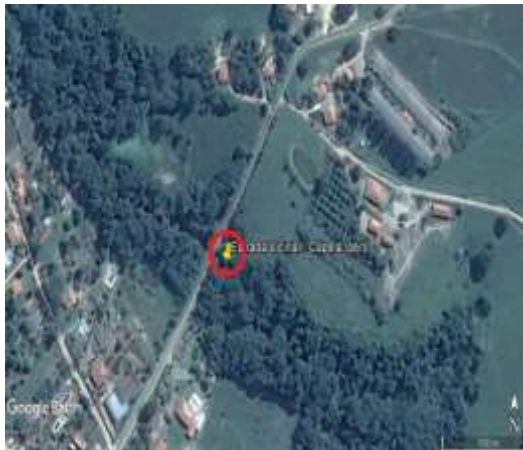
LOCAL: Nó de simulação 9, Estrada Vicinal, Capela Iperó.

Ocorrência Registrada: neste local não foi registrado ocorrências de inundações.

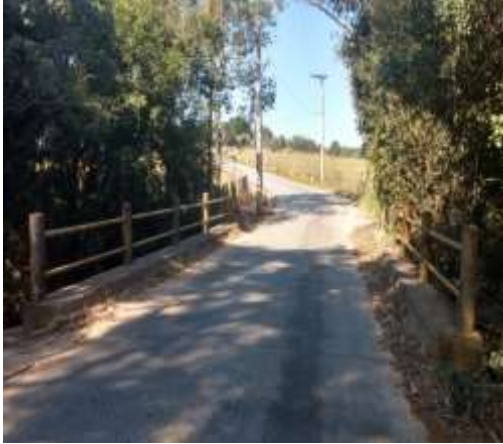
LOCAL: Nó de simulação 10, Estrada Darcy Mariano, continuação 1.

Ocorrência Registrada: segundo as informações dos técnicos da Prefeitura, ocorre o transbordamento nos encontros desta travessia.

Diagnóstico: insuficiência da seção hidráulica desta travessia.

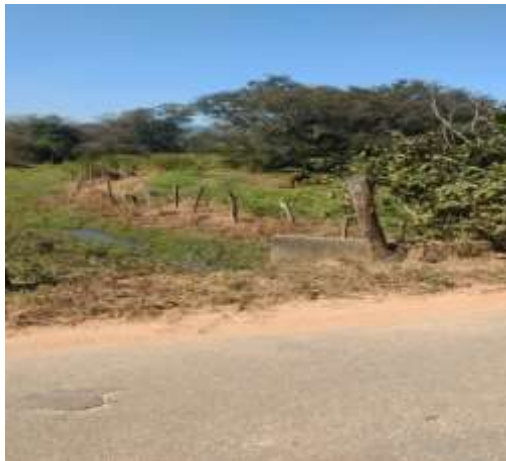
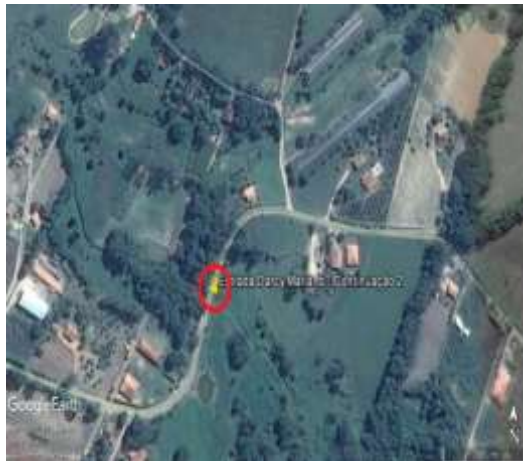
LOCAL: Nó de simulação 15, Estrada Darcy Mariano, continuação 2.

Ocorrência Registrada: Ponto de inundação, segundo funcionário da Prefeitura Municipal.

Diagnóstico: insuficiência da capacidade hidráulica desta travessia.

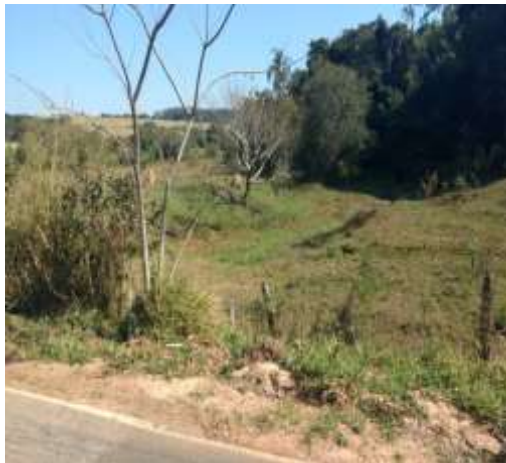
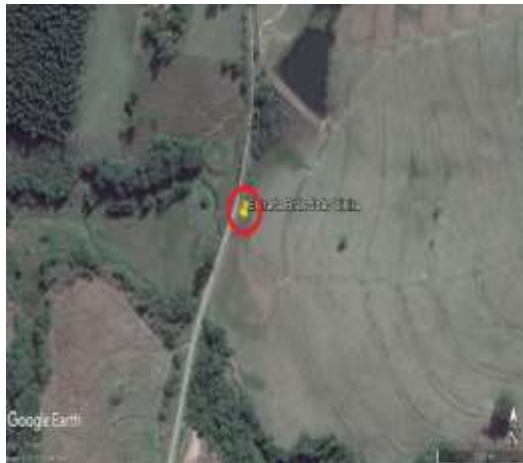
LOCAL: Nó de simulação 16, Estrada Brás João Vieira.

Ocorrência Registrada: não foi registrado ocorrências neste local.

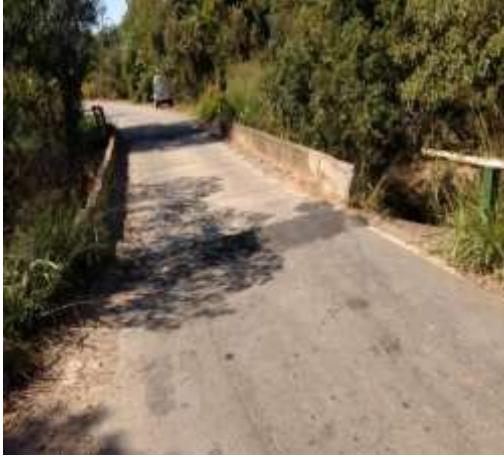
LOCAL: Nó de simulação 19, Estrada Brás João Vieira, continuação 1.

Ocorrência Registrada: conforme informação dos técnicos da Prefeitura, a água inunda ambos os lados da ponte.

Diagnóstico: insuficiência da capacidade hidráulica desta travessia.

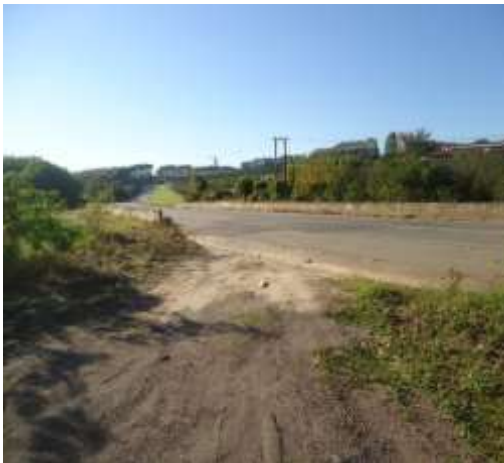
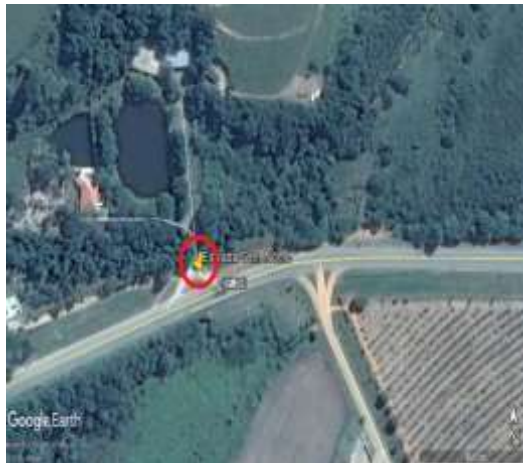
LOCAL: Nó de simulação 24, SP - 268.

Ocorrência Registrada: foram registradas ocorrências antes da reforma da estrada. Após a reforma não foram registradas ocorrências de inundações.

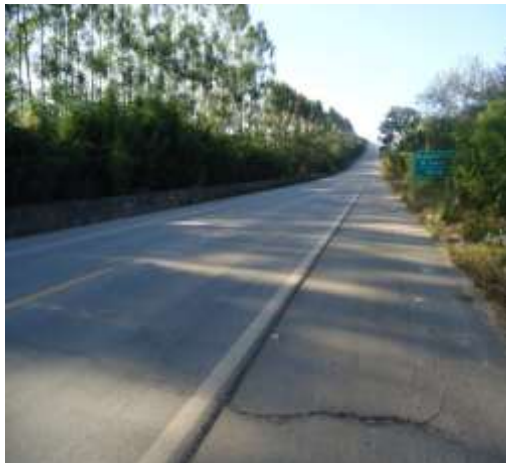
LOCAL: Nó de simulação 25, SP - 268, continuação 1.

Ocorrência Registrada: foram registradas ocorrências antes da reforma da estrada. Após a reforma não foram registradas ocorrências de inundações.

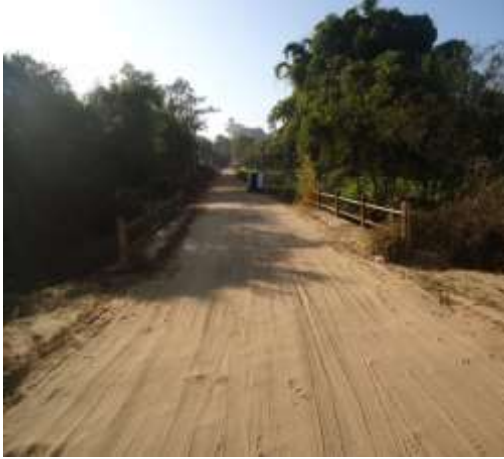
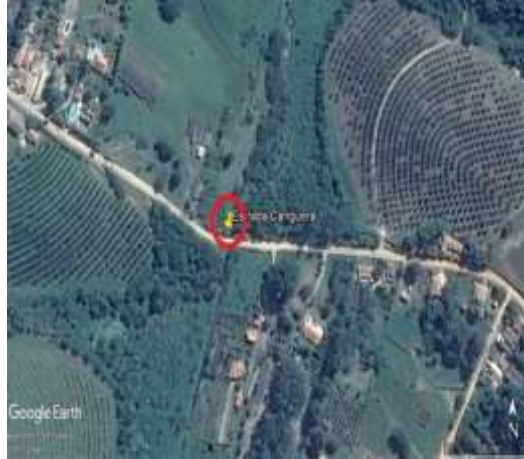
LOCAL: Nó de simulação 29, Estrada Canguera.

Ocorrência Registrada: Não foi registrado ocorrências de inundações neste local.

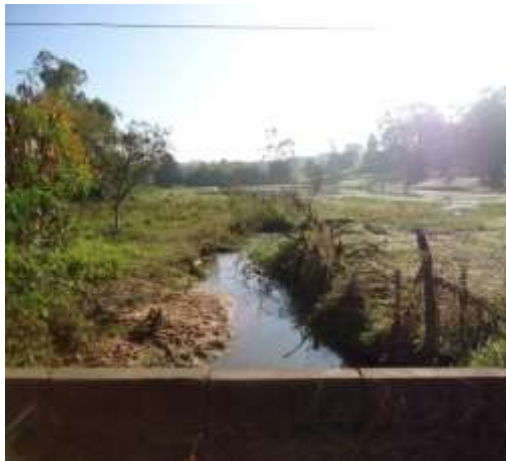
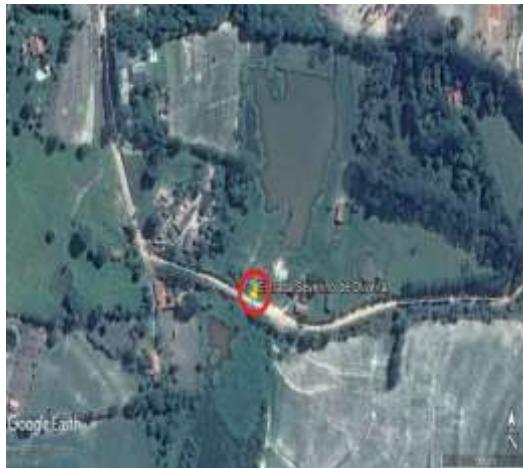
LOCAL: Nó de simulação 30, Estrada Severino de Oliveira.

Ocorrência Registrada: conforme informação do morador ocorre o acúmulo de água neste local. No entanto não foram identificadas inundações neste local.

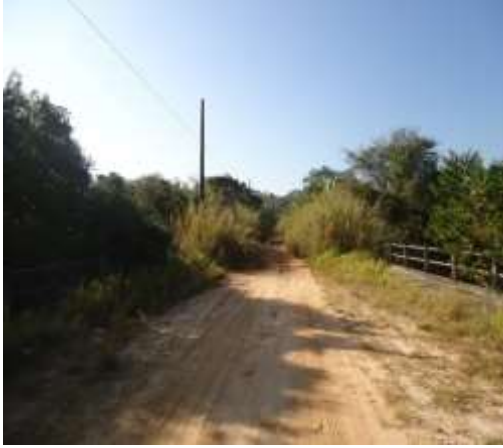
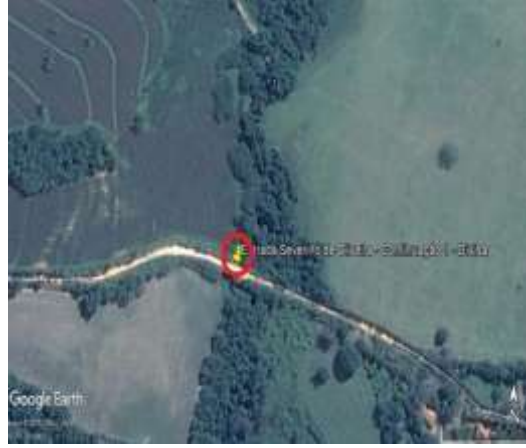
LOCAL: Nó de simulação 30, Estrada Severino de Oliveira, continuação 1, Divisa.

Ocorrência Registrada: Não foi registrado ocorrências de inundações neste local.

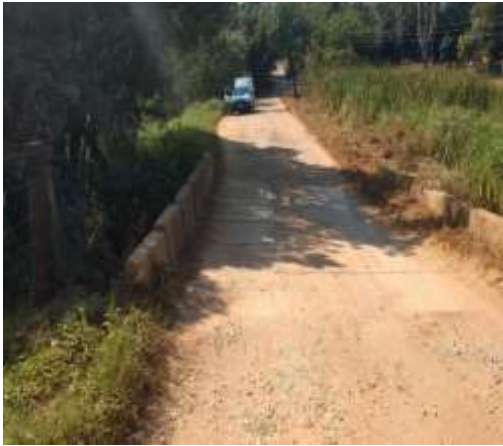
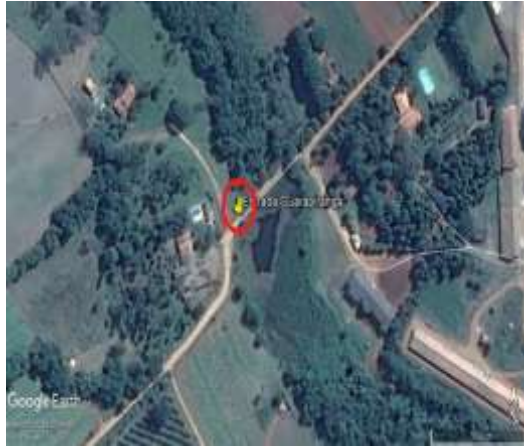
LOCAL: Nó de simulação 41, Estrada Guarapiranga.

Ocorrência Registrada: Não foi registrado ocorrências de inundações neste local.

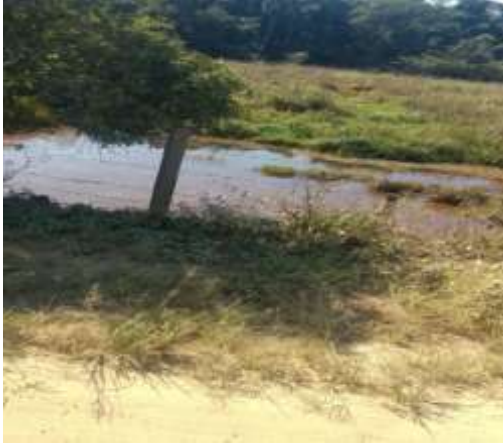
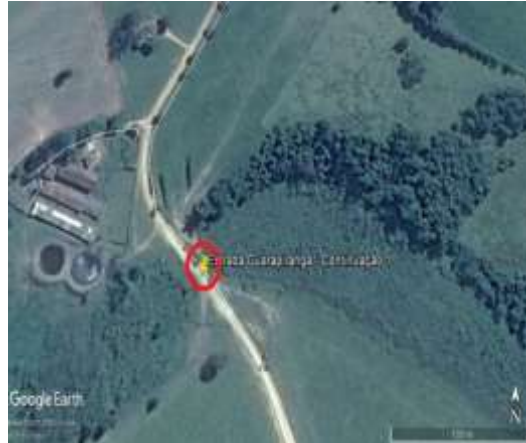
LOCAL: Nó de simulação 42, Estrada Guarapiranga, continuação 1.

Ocorrência Registrada: Não foi registrado ocorrências de inundações neste local.

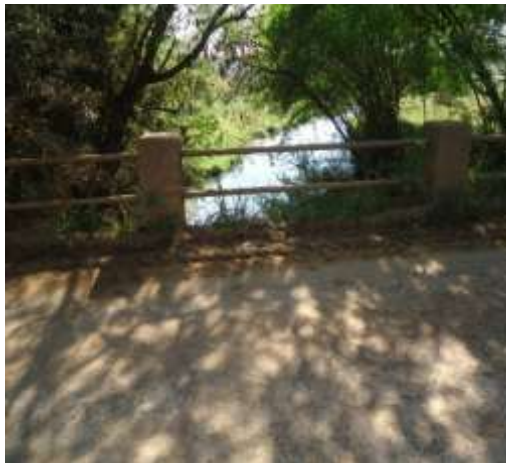
PONTO: 66

Ocorrência Registrada: Não foi registrado ocorrências de inundações neste local.

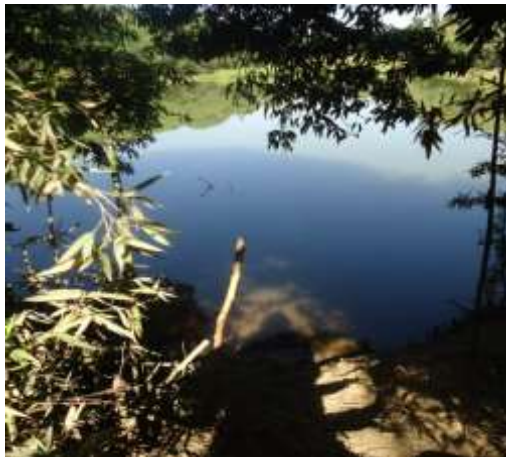
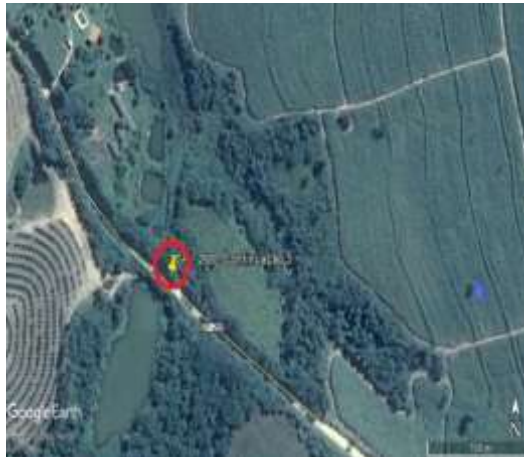
PONTO: 67

Ocorrência Registrada: Não foi registrado ocorrências de inundações neste local.

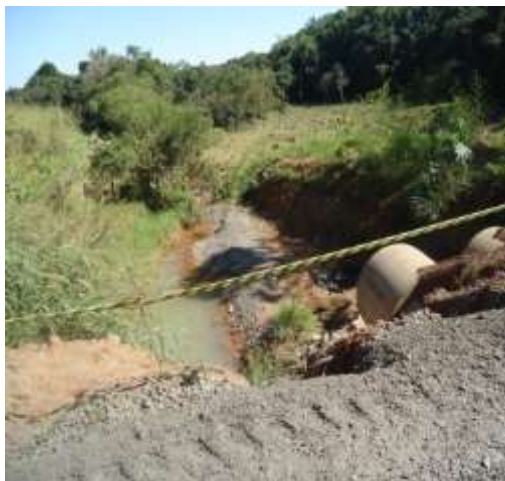
Coordenadas: 7396663 N, 218314 E.

Ocorrência Registrada: Não foi registrado ocorrências de inundações neste local. No entanto foi registrado uma obra inacabada e que podem provocar erosões progressivas e assim causando risco para os usuários desta via.

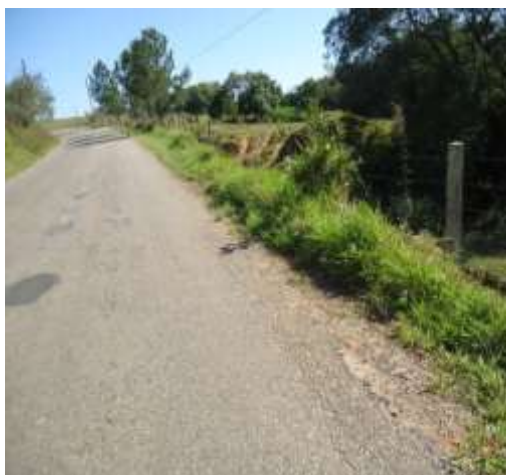
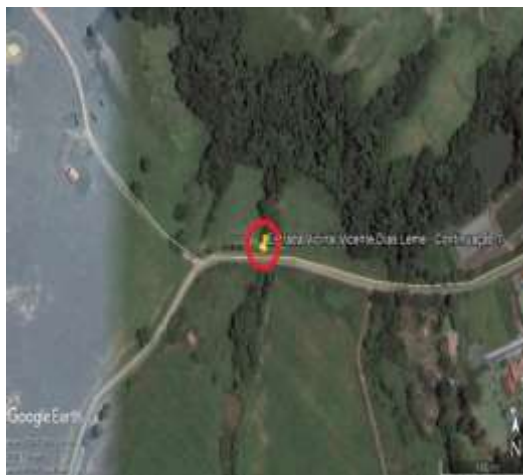
PONTO: 69

Ocorrência Registrada: Não foi registrado ocorrências de inundações neste local.

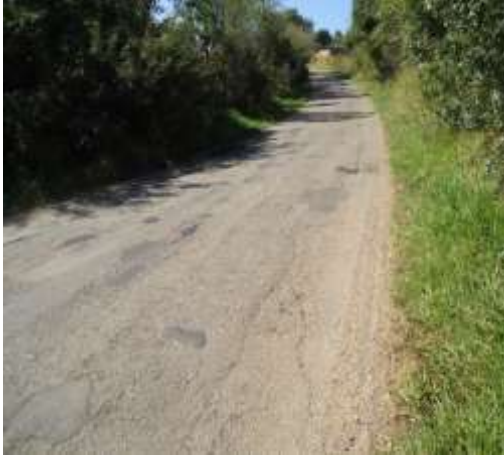
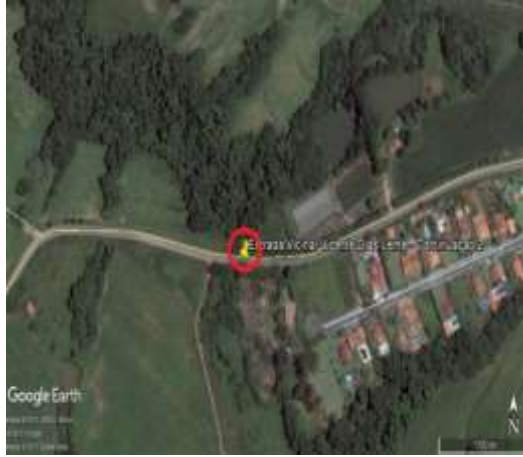
PONTO: 70

Ocorrência Registrada: Não foi registrado ocorrências de inundações neste local.

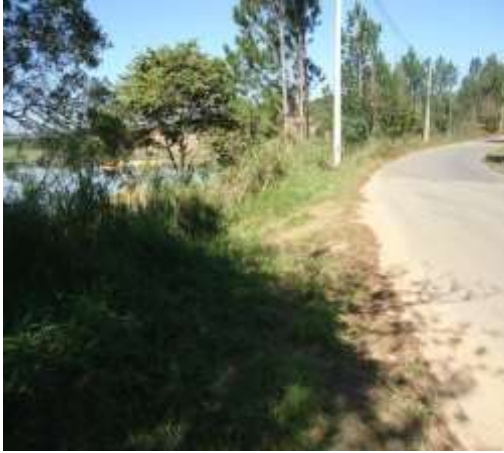
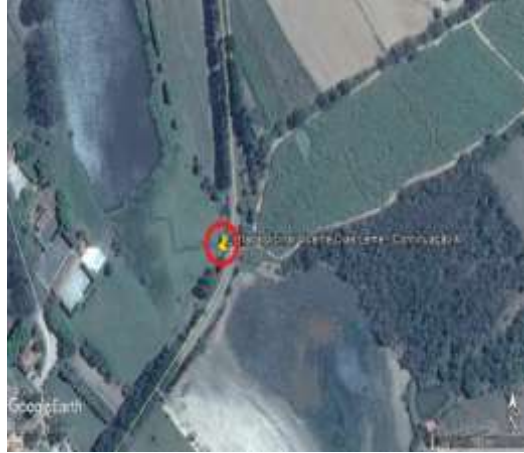
PONTO: 71

Ocorrência Registrada: Não foi registrado ocorrências de inundações neste local.
